**FORMULA CARGOS QUE INDICA A ILUSTRE
MUNICIPALIDAD DE IQUIQUE, TITULAR DE RELLENO
SANITARIO IQUIQUE**

RES. EX. N° 1 / ROL D-152-2022

Santiago, 3 de agosto de 2022

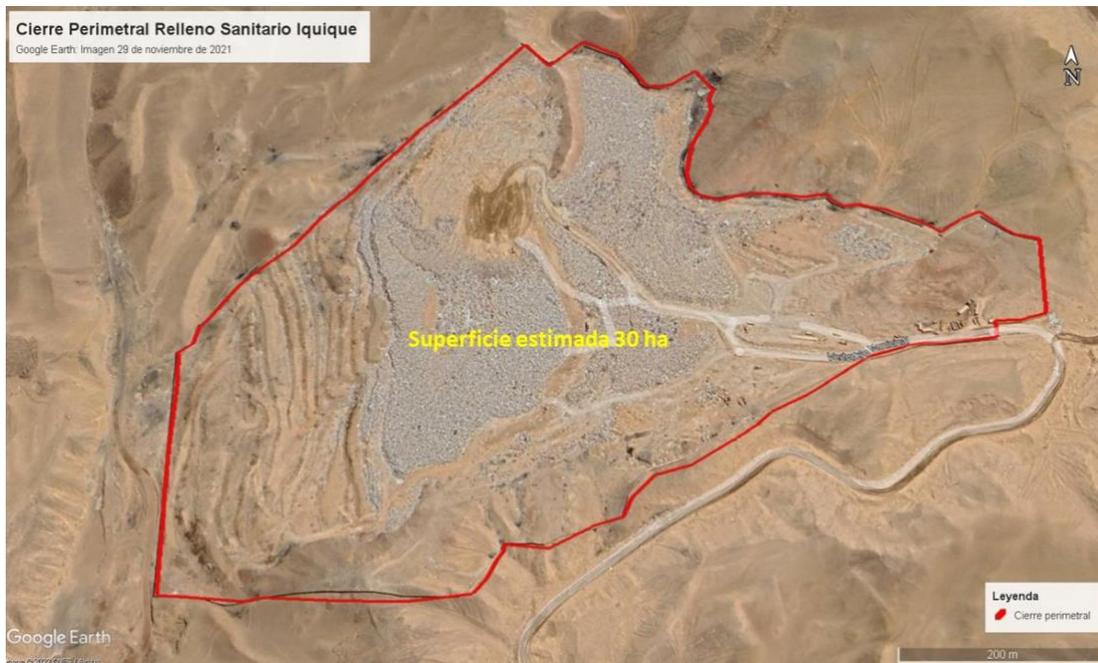
Imagen 1. Vista satelital relleno sanitario El Boro.

30° Sin embargo, resulta necesario tener a la vista que la superficie del relleno supera ampliamente el área evaluada, contemplando aproximadamente 30 ha en el mes de noviembre de 2021, en que se realizó la visita inspectiva, conforme se aprecia en la **Imagen 1** de la presente resolución.

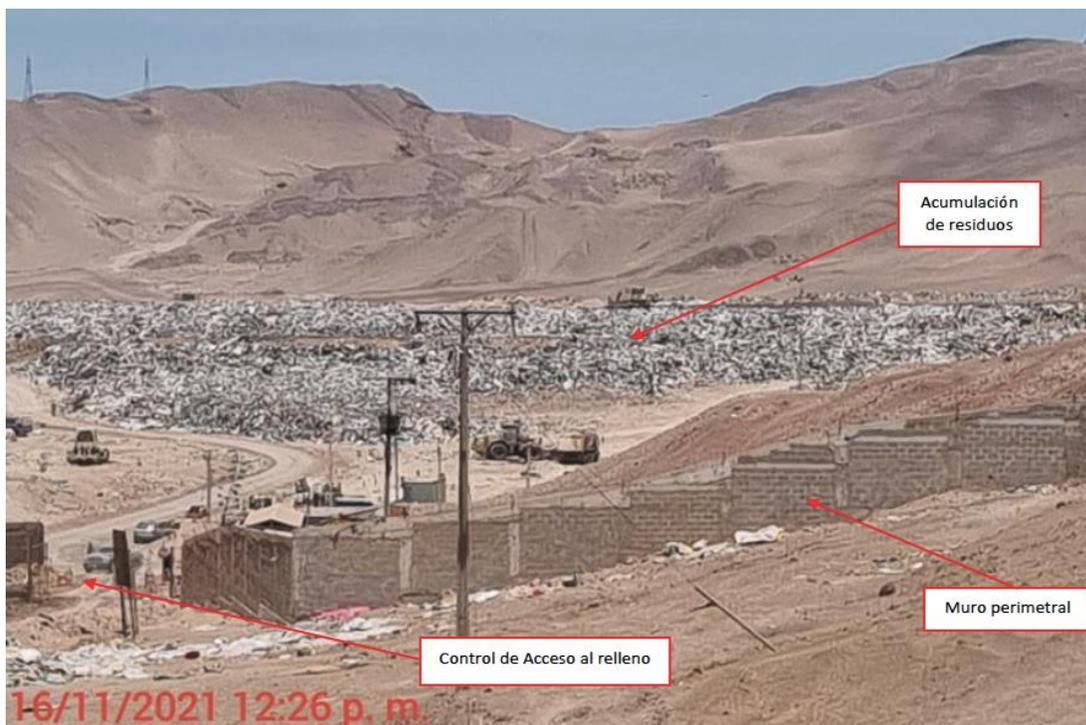
Imagen 2. Acercamiento relleno sanitario El Boro, sector entrada.

de noviembre de 2021 y 18 de marzo de 2022, se pudo constatar que “Entre los meses de agosto y noviembre de 2021, el titular no realizó compactación y cubrimiento diario de los residuos que ingresaron al relleno sanitario de Iquique, debido a la carencia de maquinaria disponible para ello, generándose grandes superficies con residuos expuestos y sin cobertura”, tal como se aprecia en las siguientes imágenes:

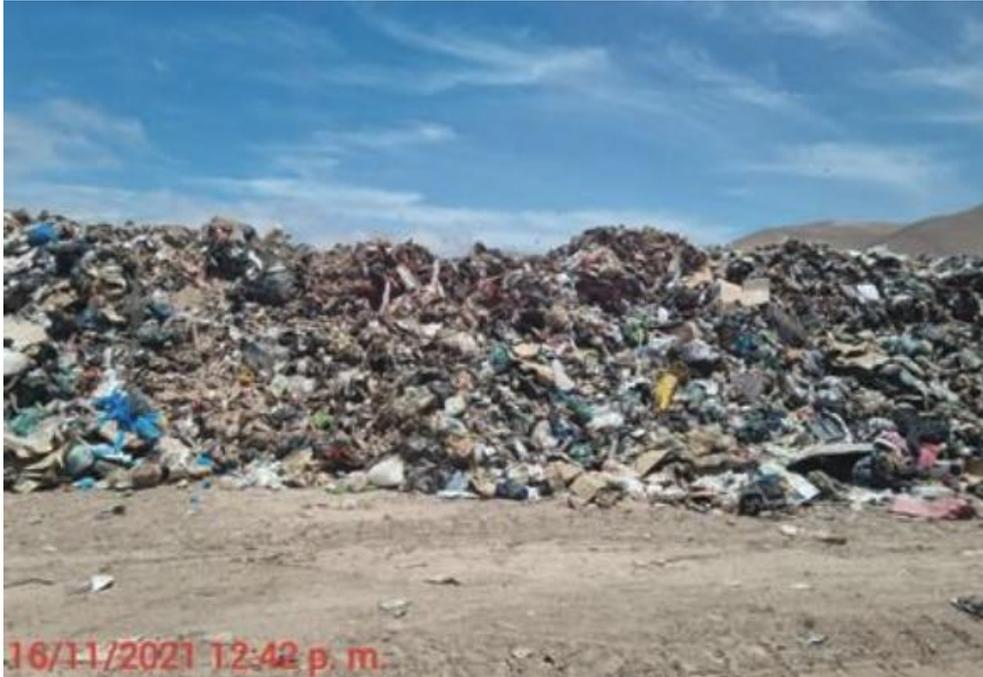
Imagen 3. Vista disposición de residuos relleno El Boro, sin cobertura ni compactación.

18.1. No se realizó la compactación y cubrimiento diario de los residuos ingresados al relleno sanitario, entre los meses de agosto y noviembre de 2021; y

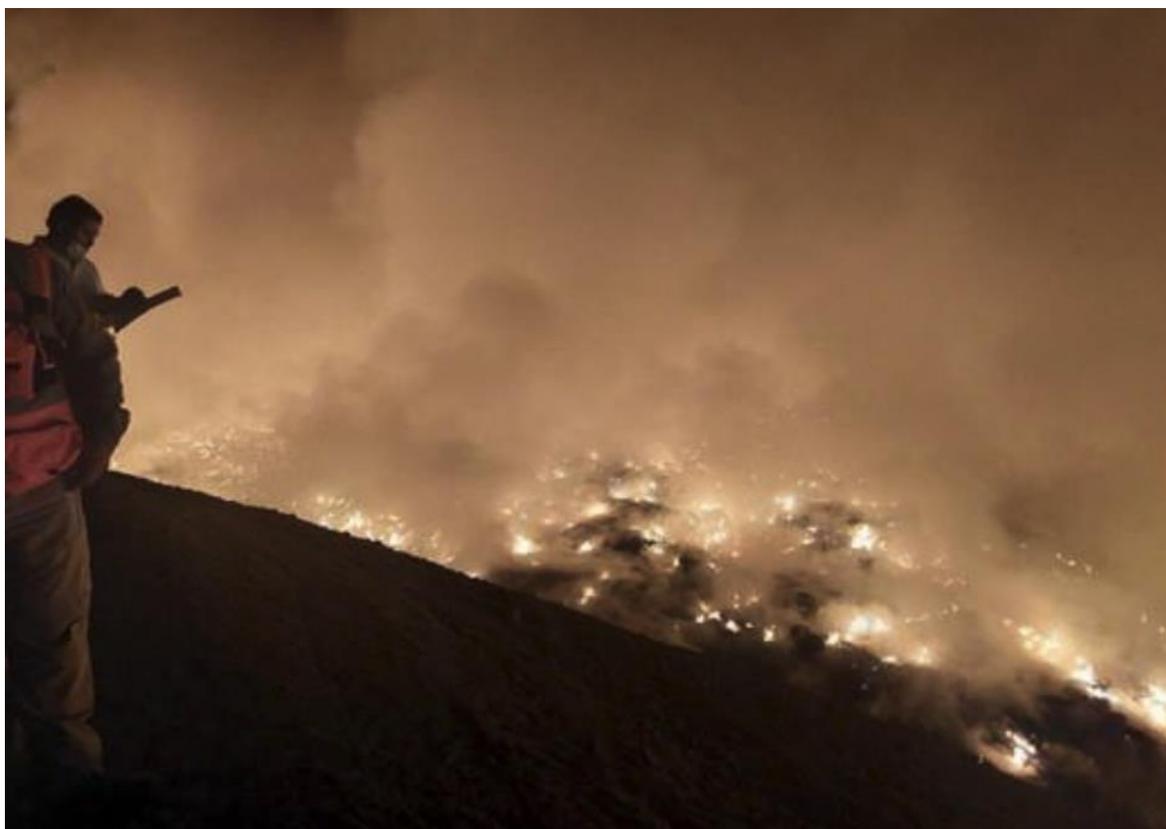
Imagen 4. Incendio relleno El Boro, de fecha 14 de marzo de 2022.

16° Por otra parte, cabe señalar que según consta en AIA de 18 de marzo de 2022, dicha visita inspectiva se concretó en razón de un incendio que se produjo al interior del relleno, con fecha 14 de marzo de 2022, en una superficie aproximada de 22.400 m², existiendo residuos sin cobertura y con focos activos¹, conforme se aprecia en las siguientes imágenes:

17° Al respecto, se tiene a la vista que dicho incendio correspondió al segundo al interior del relleno El Boro durante el transcurso del presente año, ya que con anterioridad, con fecha 15 de enero de 2022, también se registró un incendio al interior del referido relleno. En este sentido, cabe notar que desde el año 2020 a la fecha se han registrado al menos 4 incendios al interior del relleno, con fecha 08 de enero de 2020, 25 de mayo de 2021, 15 de enero de 2022 y 14 de enero de 2022; verificándose estos últimos durante la fase de cierre del Proyecto, de modo que cabe afirmar que los incendios no pueden catalogarse ya como hechos puntuales o aislados, sino que por el contrario, se trata de emergencias sucesivas y recurrentes en el tiempo.

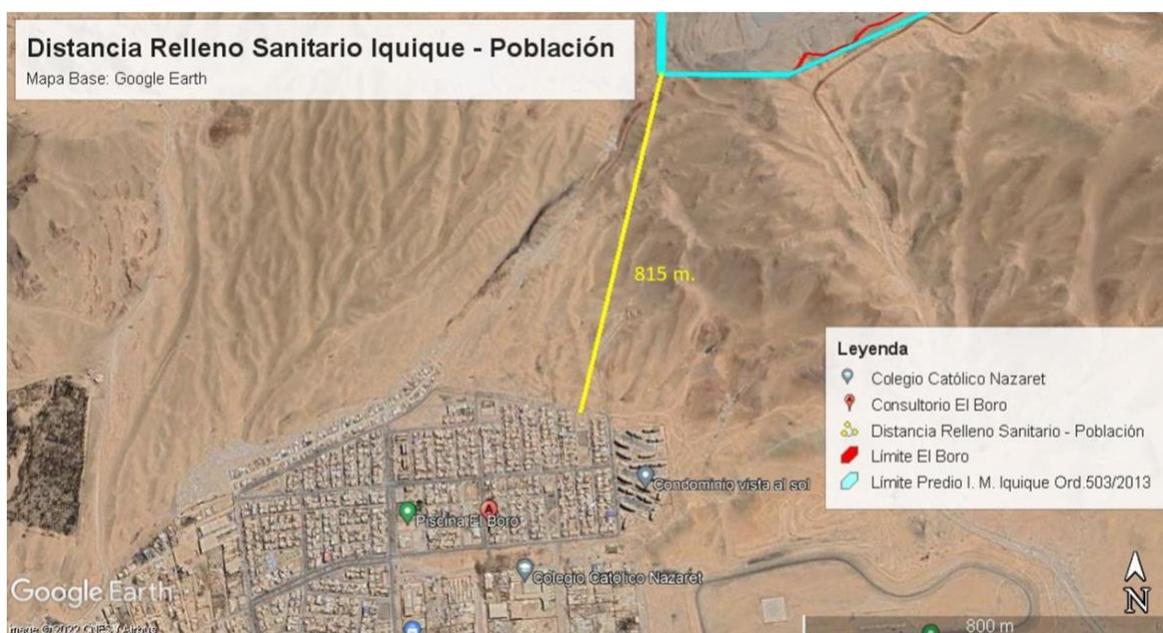
Imagen 6. Distancia entre relleno El Boro y sector poblado de Alto Hospicio.

corresponde aproximadamente a 0,81 kilómetros, esto es, tan sólo 815 metros, conforme se aprecia en la siguiente imagen:

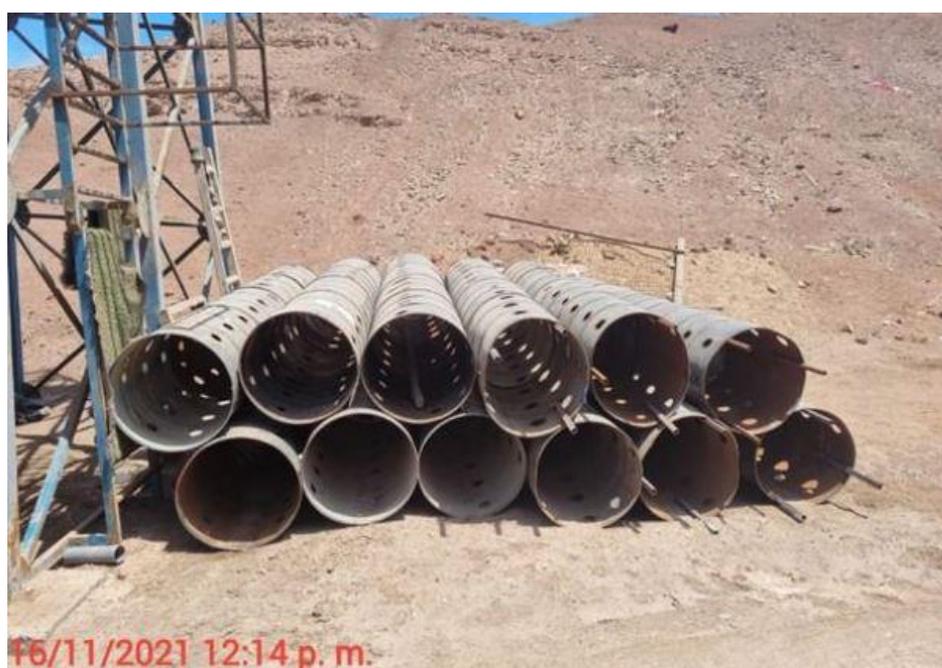
Imagen 7. Chimeneas apiladas.

28° Asimismo, según consta en AIA de 16 de noviembre de 2021, *“Respecto al funcionamiento de las chimeneas, el encargado de la UF señaló que la mayoría de las chimeneas no estarían en funcionamiento, no obstante, estarían en el lugar para ser instaladas. Se constató chimeneas apiladas. El encargado de la UF señaló que el funcionamiento de las chimeneas sería intermitente debido a que éstas son retiradas por personas que ingresan al vertedero ilegalmente para su posterior venta”* (énfasis agregado). Es posible apreciar la situación descrita en la siguiente imagen:

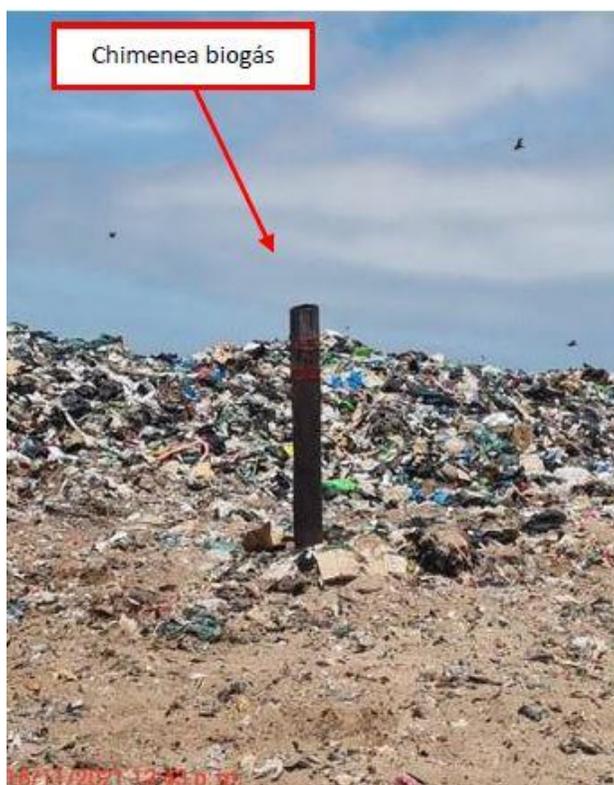
Imagen 8. Vista chimenea de biogás sin quemador de gases.

posterior instalación, se deduce que el titular maneja las emisiones de biogás del relleno sanitario en base a chimeneas que realizan solo una ventilación pasiva sin tener un sistema de quema para estos gases” (énfasis agregado), conforme se aprecia en la siguiente imagen:

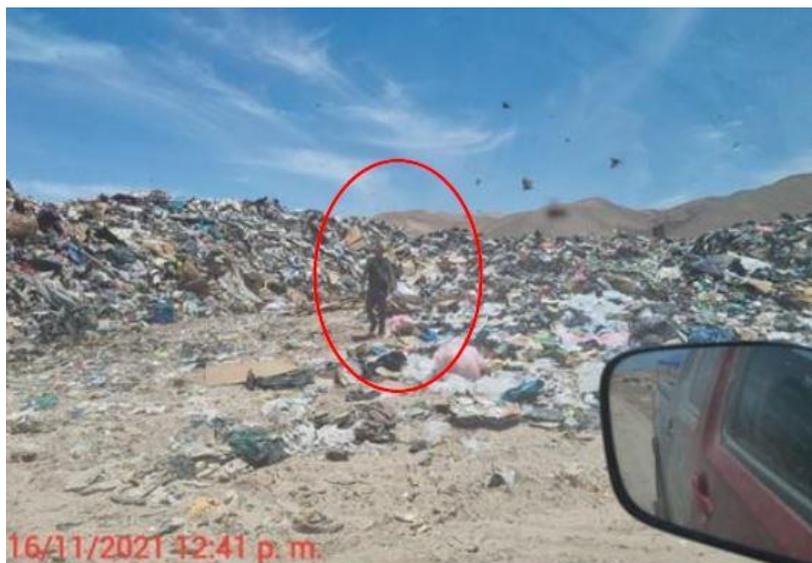
Imagen 9. Tercero no autorizado al interior del relleno.

43° Al respecto, en AIA de 16 de noviembre de 2021, a propósito de la visita a la “Estación 2: Control de acceso y cierre perimetral”, se constató *“la presencia de al menos 15 personas por diferentes puntos del vertedero, quienes se encontraban deambulando entre los residuos. De acuerdo a lo señalado por el encargado de la UF, estas personas harían ingreso de manera ilegal pasando las panderetas del cierre perimetral”*; situación que es posible apreciar en la siguiente imagen:
