**FORMULA CARGOS QUE INDICA A ILUSTRE MUNICIPALIDAD DE IQUIQUE.**

**RES.EX. N° 1/ROL F-055-2016**

**I. Antecedentes del Proyecto Relleno Sanitario**

**Iquique.**

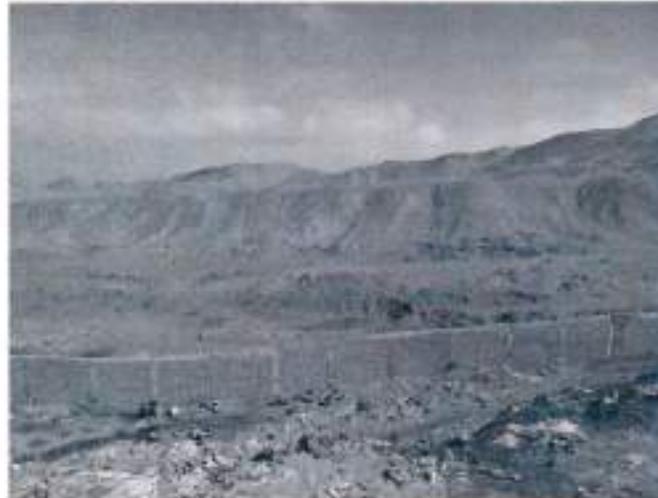
**Imagen N° 1 - Vista de Quebrada Seca.**

24. En la fiscalización ambiental realizada el año 2016, contenida en el Acta de fecha 18 de mayo de 2016, se constató la inexistencia de canales perimetrales de aguas lluvias y piscinas de decantación en el sector de empalme con la Quebrada Seca, tal como se demuestra en la imagen que se acompaña a continuación, que da cuenta de la vista de dicho sector, colindante con el Relleno Sanitario de Iquique, observándose la inexistencia de canales de aguas lluvias y piscinas de decantación.

5	No contar con obras civiles, tales como desvíos de aguas lluvias en el empalme de la ladera norte del relleno con Quebrada Seca y habilitación de piscina de decantación.	<p><b>RCA N° 085/1999 "Construcción Nuevo Relleno Sanitario Ciudad de Iquique.</b></p> <p>Considerando 5.1.4.1. Medidas de mitigación y/ compromisos ambientales adquiridos durante el proceso de evaluación.  <i>"Se protegerá con obras civiles, tales como desvíos de aguas lluvias en la parte más alta de la ladera norte del relleno, y en el empalme (habilitación de piscinas de decantación) de éste con quebrada seca (quebrada de primer orden), las que deberán estar habilitadas previo al inicio de la etapa de operación".</i></p>
6	No realización de las siguientes obligaciones ambientales, asociadas al control y quema de gases:	<p><b>RCA N° 085/1999 "Construcción Nuevo Relleno Sanitario Ciudad de Iquique.</b></p> <p>Considerando 5.1.3.1.a). Plan de Monitoreo y Vigilancia</p>

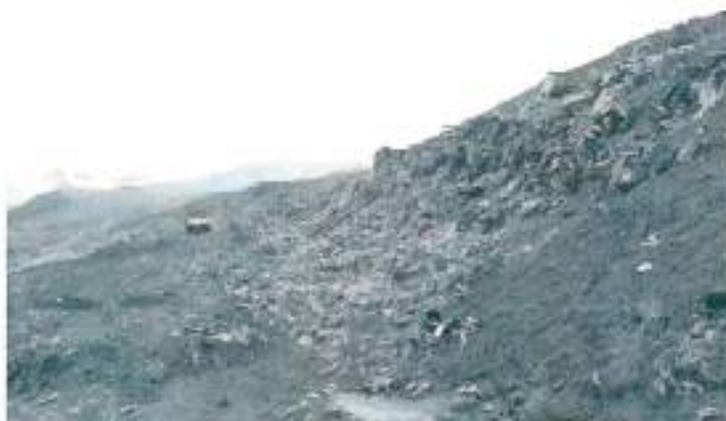
#### Imagen N° 2 – Vista de residuos dispuestos en talud poniente del recinto.

31. En la actividad de fiscalización ambiental, efectuada en el año 2015, se constató la existencia de residuos dispersos en todo el recinto de disposición, incluidos los taludes, los cuales se encontraban semicubiertos y erosionados.

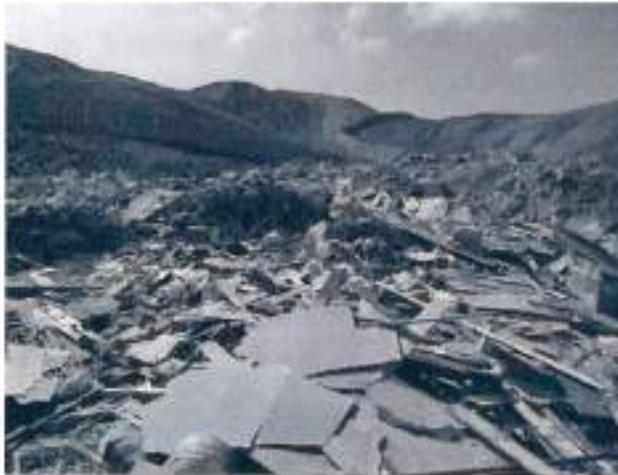
**Imagen N°3 – Sector de acopio de residuos orgánicos.**

32. En la actividad de fiscalización ambiental realizada el año 2016, contenida en el Acta de fecha 18 de mayo de 2016, se constató la existencia de dos sectores de acopio adicionales denominados “de residuos orgánicos” y “de residuos industriales” respectivamente, observándose que no contenían solamente dichos tipos de residuos, sino que además se encontraban sin cubrir. Además, se constató la presencia de humedad en la plataforma de trabajo antigua, específicamente, en el talud contiguo al cerco perimetral del sector Quebrada Seca. Asimismo, se identificó la existencia de grietas y deslizamientos de la masa de residuos, observándose la presencia de éstos al descubierto

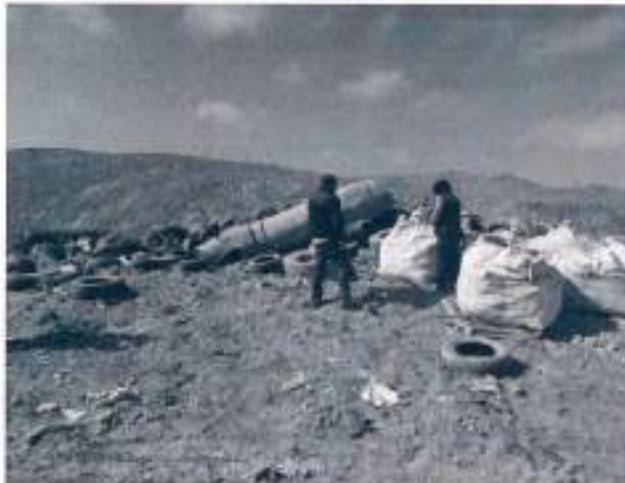
**Imagen N° 4 – Sector de acopio de residuos industriales.**

33. En el área de acopio denominada de residuos industriales, se constató la existencia de neumáticos, maxisacos con restos de hormigón, escombros de la construcción, además de la existencia de residuos domésticos y basura antigua compactada, los cuales se encontraban al descubierto.
